Thermische In-situ-Sanierung

LHKW-Altlast wird während eines Industriehallenbaus saniert

Thermische In-situ-Sanierungen werden zusehends auch unter komplexeren Randbedingungen erfolgreich umgesetzt. Bei einer LCKW-Altlast (leichtflüchtige chlorierte Kohlenwasserstoffe) in einem Gießereibetrieb mit drei Kontaminations-schwerpunkten vorwiegend unter Gebäuden wurde sowohl bei laufender Produktion als auch während des Neubaus einer Halle saniert. Die eingesetzten thermischen In-situ-Verfahren THERIS und TUBA erreichten ihre Sanierungsziele jeweils binnen weniger Monate.

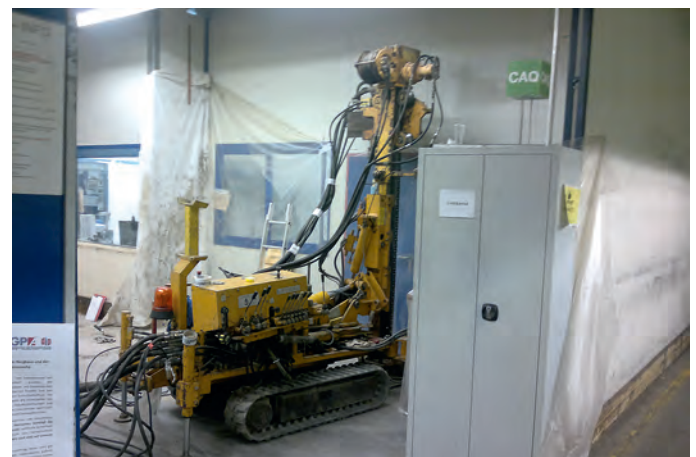
Abb. 4: Bohrarbeiten im Gebäude in der Nähe des laufenden Produktionsbetriebs (Foto: reconsite GmbH)

Die Bohrarbeiten, das Einrichten der Anlagen, das Verlegen der notwendigen Leitungen sowie der Sanierungsbetrieb erfolgten bei Objekt 7 und Objekt 3/2 unter Aufrechterhaltung der Produktionsabläufe im direkten Umfeld des Sanierungsbereiches (Abb. 4). Die Leitungen für die Bodenluftabsaugung und die Stromkabel der Heizelemente wurden teilweise

unter der Hallendecke bzw. unter dem Hallenboden geführt, so dass in diesem Bereich ein ungehinderter Gabelstaplerverkehr sichergestellt war. In Folge der thermischen Sanierungsmaßnahme sanken die Grundwasserkonzentrationen bei Objekt 7 auf unter 2 µg/l. Nach Rückbau der Sanierungseinrichtungen wurde der vor dem Gebäude befindliche Bereich vom AG als Lagerfläche überbaut.

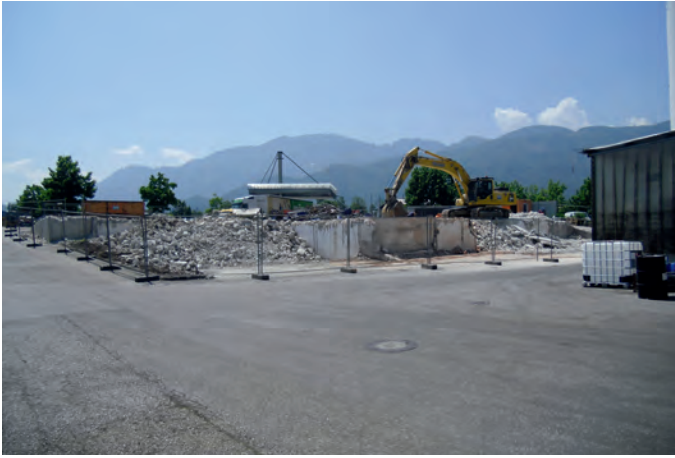
Abb. 5: Gebäudeabbruch bei Objekt 10
(Foto: reconsite GmbH)

Bei der anschließenden THERIS-Sanierung in Objekt 10, dem Standort des ehemaligen Lagers für Öl, Lacke und Chemikalien, ergab sich gegenüber der ursprünglichen Planung eine abweichende Situation. Der Auftraggeber entschloss sich, die bestehenden Gebäude abzureißen (Abb. 5) und durch einen Hallenneubau zu ersetzen. Daher war diese Sanierung nach Rückbau der Gebäude (Abb. 6) mit den Bauabläufen des Hochbaus abzustimmen (Abb. 7).

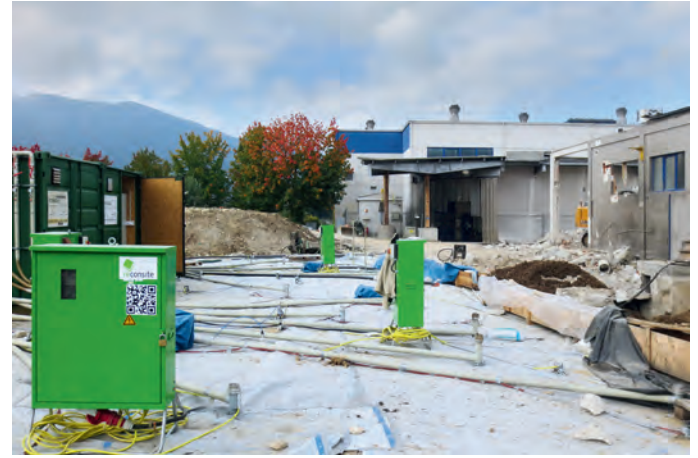
Abb. 6: Sanierungsbereich Objekt 10 vor Beginn des Hallenneubaus. Die Oberflächenabdeckung verhindert das Versickern von Regenwasser (Foto: reconsite GmbH)

Im Bereich des Objektes 10 verbesserte eine einfache Oberflächenabdeckung die Bodenluftabsaugung, da so die Versickerung von Regenwasser in den Sanierungsbereich verringert werden konnte (Abb. 6). Die Schadstoffkonzentrationen der abgesaugten Bodenluft wurden, ebenso wie die Durchflüsse, automatisiert und fernüberwacht gemessen und erfasst. Zusammen-

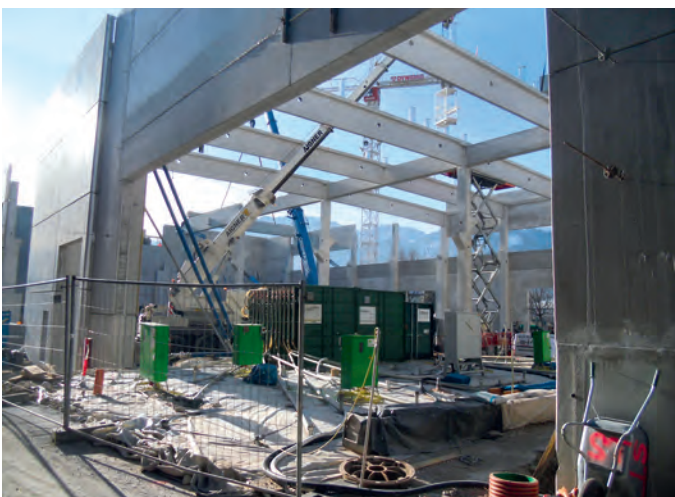
Abb. 7: Errichtung der neuen Produktionshalle während der thermischen In-situ-Sanierung von Boden und Grundwasser (Foto: reconsite GmbH)
